**Paciente:** Rick Geres      **Espécie:** Canina      **Raça:** Border Collie  
**Sexo:** Macho      **Idade:** 4 anos      **Data:** 25/09/2021  
**Tutor (a):** George Silva Alves      **Exame n°:** 1  
**Médico Veterinário:** Dra Roberta B. Valentim (Animev)  
**Região:** Articulação úmero-radio-ulnar bilateral e coxofemoral bilateral  
**Projeções:** Mediolateral direita, mediolateral esquerda, craniocaudal, laterolateral direita e ventrodorsal

## EXAME RADIOGRÁFICO

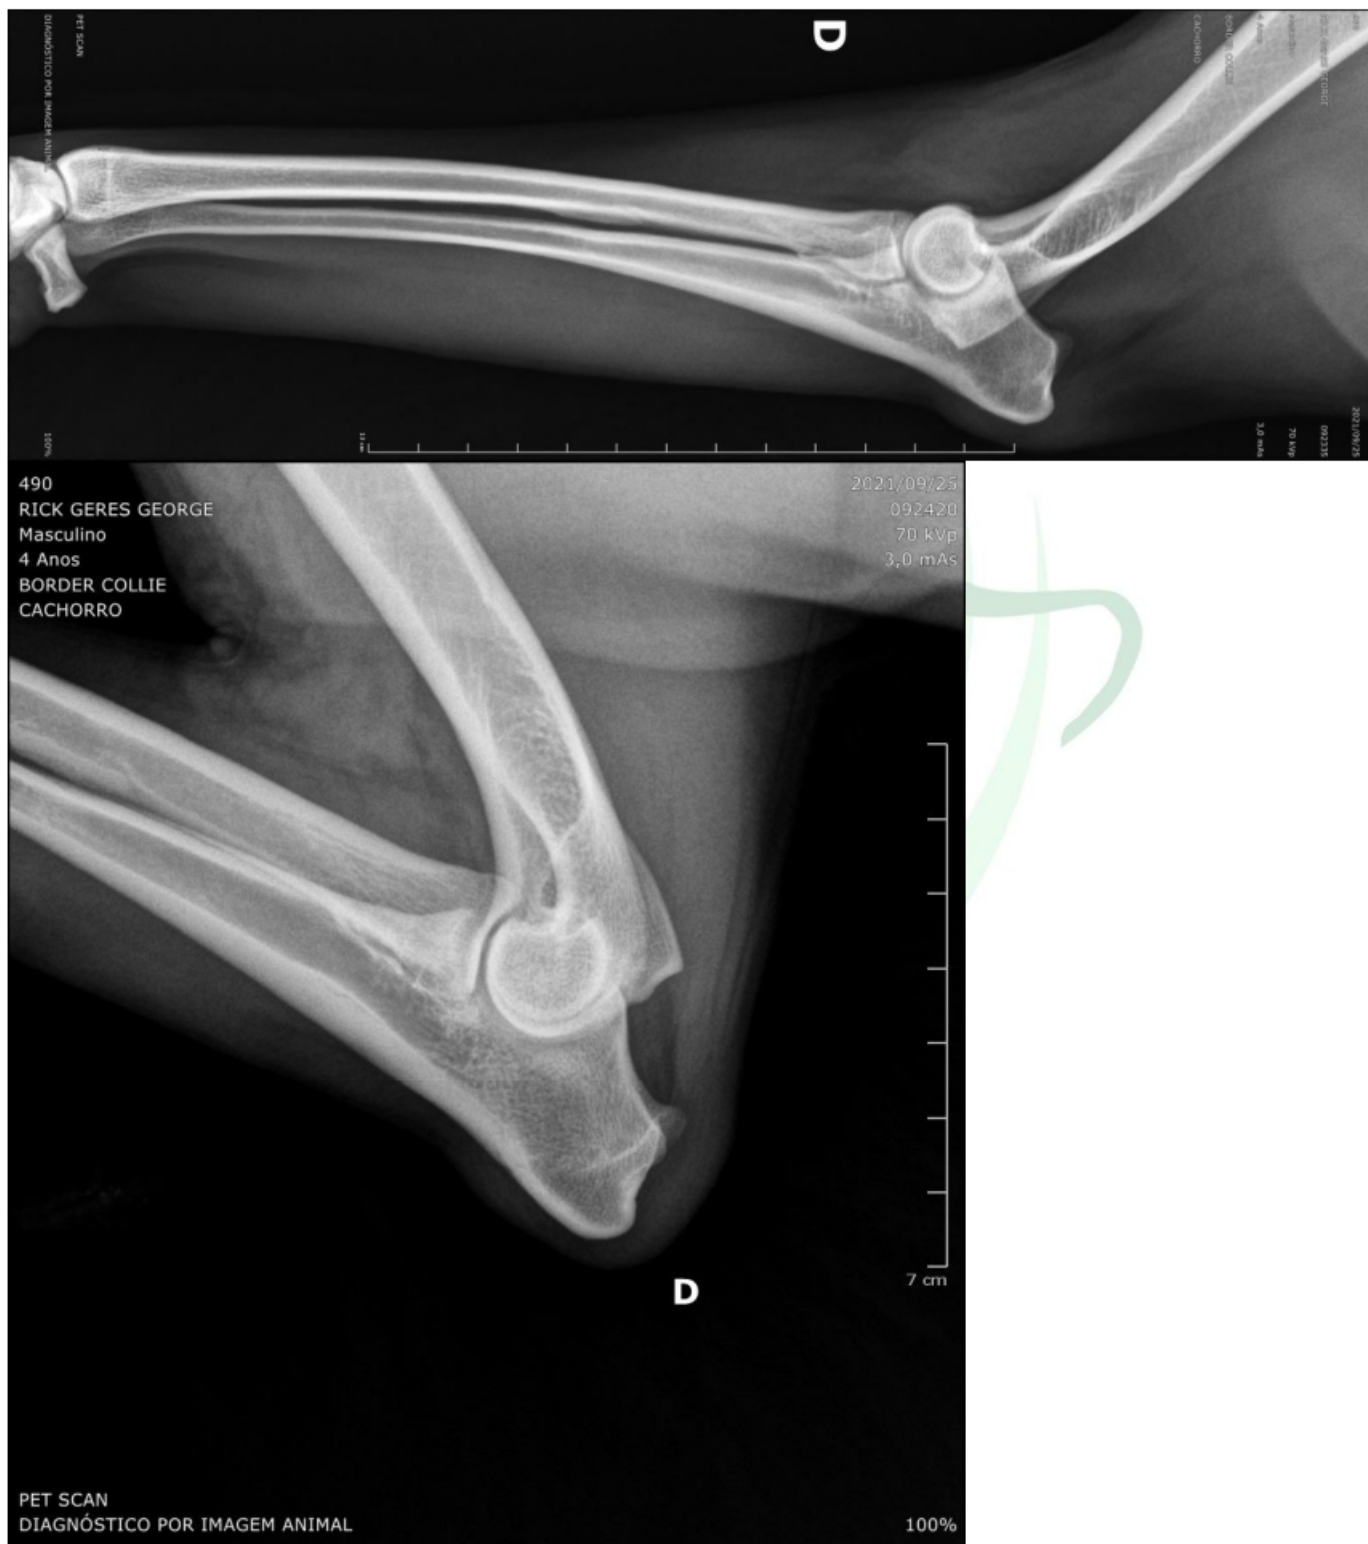
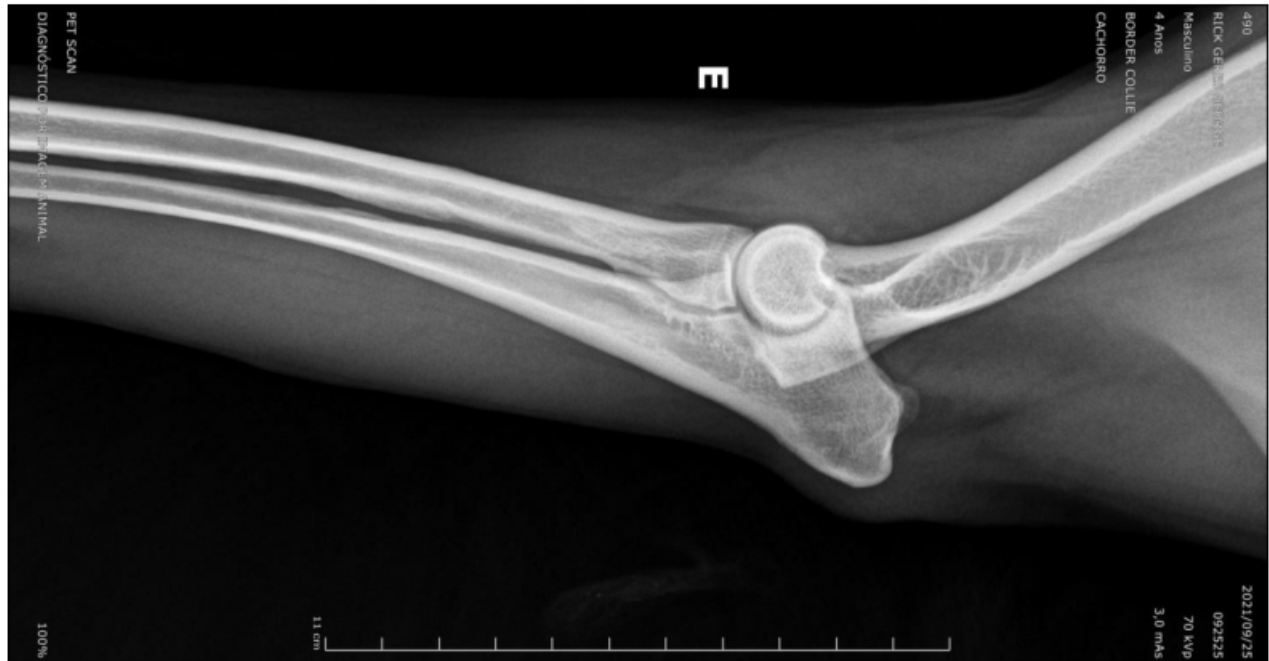
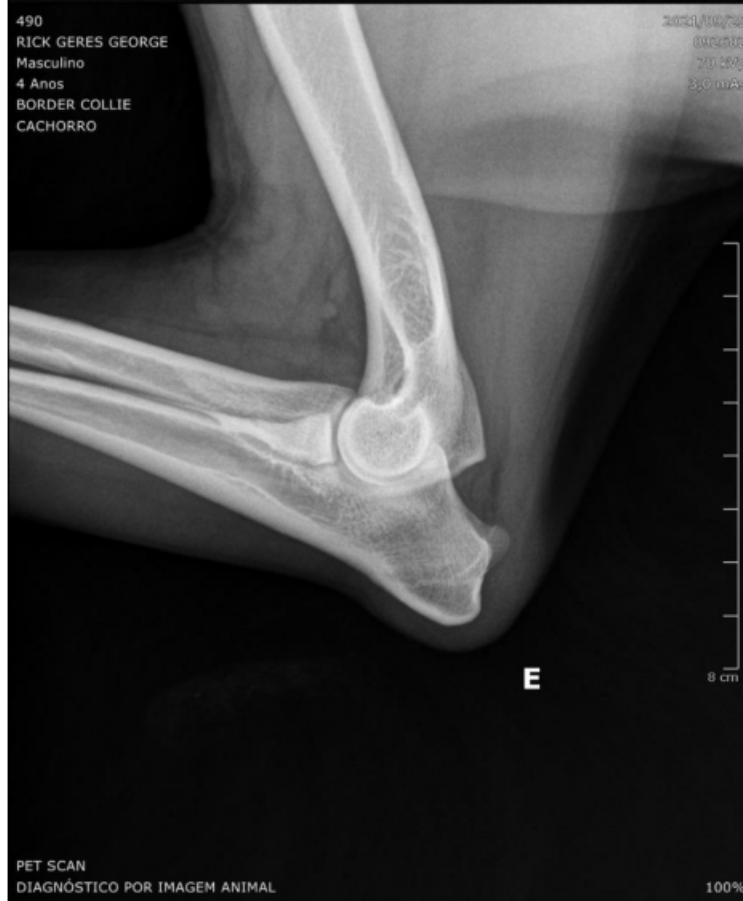
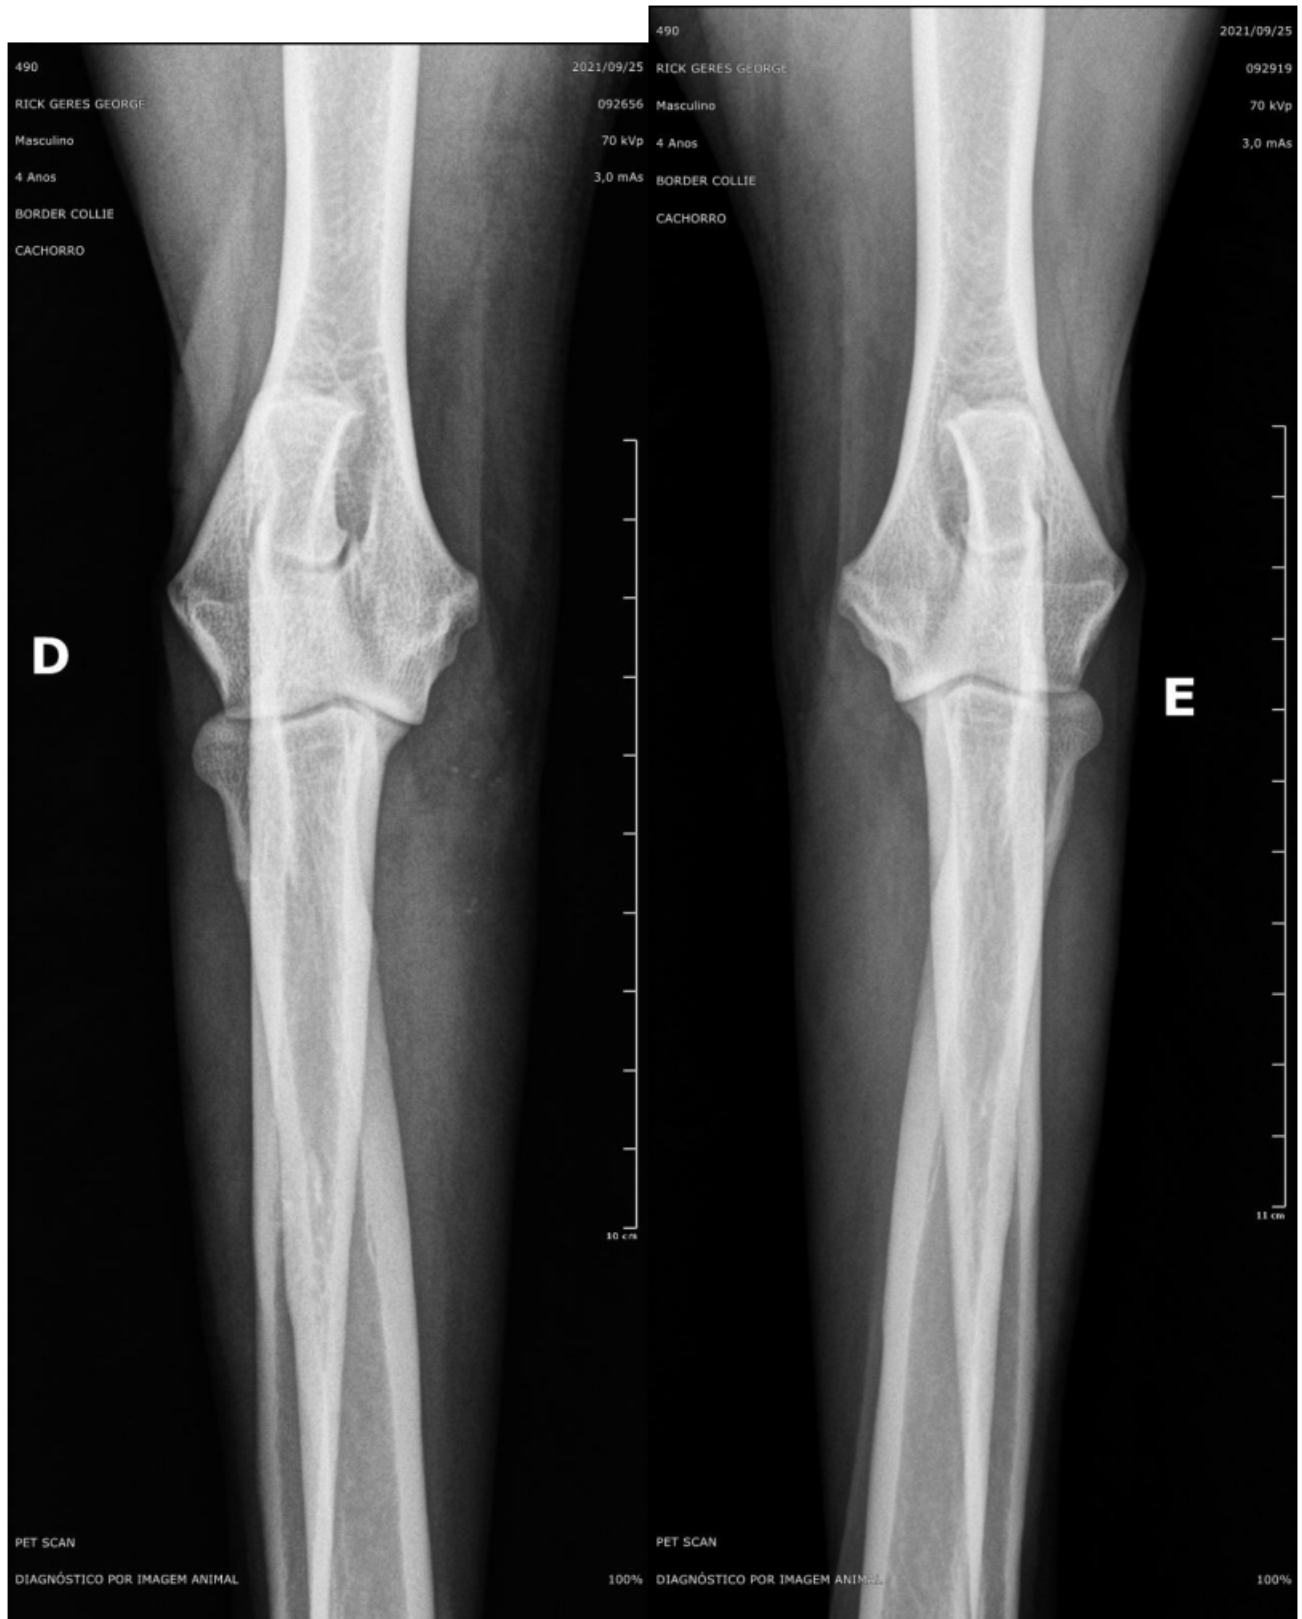
Articulação úmero-radio-ulnar direita: congruente, côndilos umerais de aspecto preservado e articulando adequadamente em incisura semilunar. Rádio e ulna proximais preservados, sem degraus ósseos ou sinais de fratura, luxação ou osteoartrose. Processos ancôneo e coronóides íntegros. Trabeculado ósseo preservado.

Articulação úmero-radio-ulnar esquerda: congruente, côndilos umerais de aspecto preservado e articulando adequadamente em incisura semilunar. Rádio e ulna proximais preservados, sem degraus ósseos ou sinais de fratura, luxação ou osteoartrose. Processos ancôneo e coronóides íntegros. Trabeculado ósseo preservado.

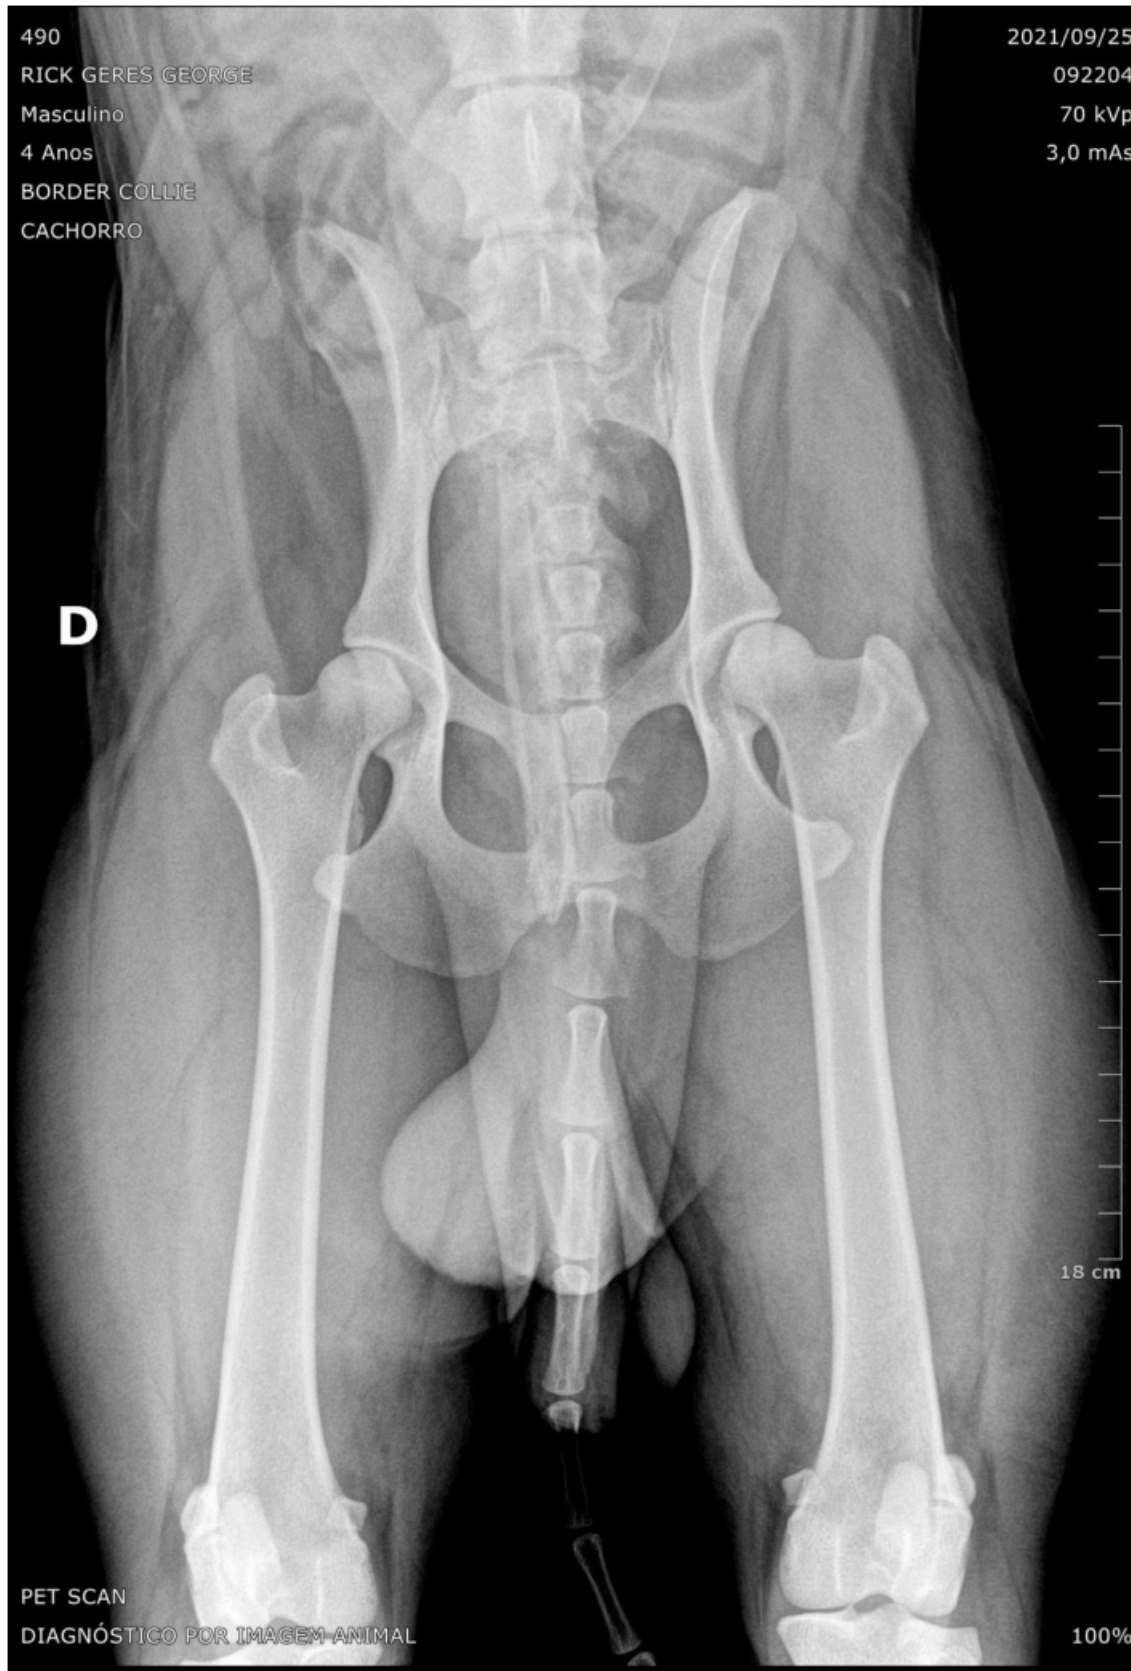
Articulação coxofemoral esquerda e direita congruentes, cabeças femorais discretamente achatadas, com cobertura acetabular adequada. Colos femorais íntegros, lisos e regulares. Acetábulos lisos e regulares. Ângulo de Norberg = 106.66° (Direito) e 106.95° (Esquerdo) (Referência:  $105.0 \leq$  normalidade). Achados radiográficos sugerem articulações próximas da normalidade.

Presença de discreta quantidade de conteúdo de radiopacidade heterogênea em cólon transversal, descendente e reto, sugerindo presença de gás e fezes.
